CHSCT 18 nov. 2016

Point 4 - désamiantage

université
Paris | Ouest
Nanterre La Défense

Tour Bibliothèque Universitaire

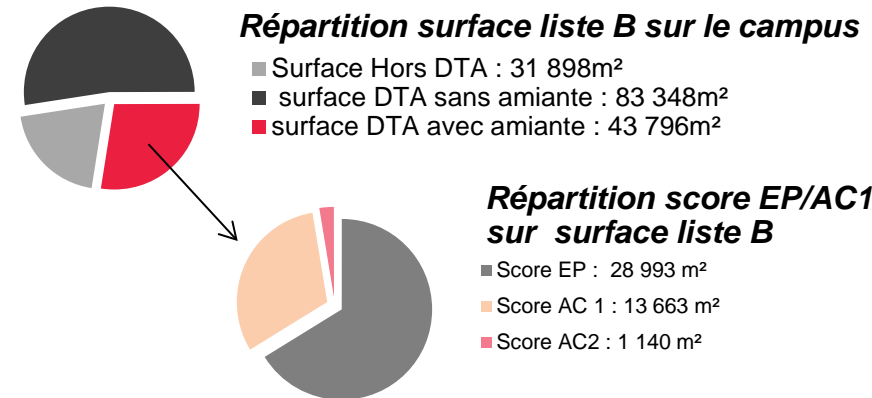
- ↳ Matériaux
 - ▶ Conduits fibrociment en sous-sols (évacuation EU)
 - ▶ Plaques d'émailite en façade extérieure
 - ▶ Joints d'étanchéité vitrages
 - ▶ Dalles vinyles amiantées + colle
- ↳ Score EP (Site de Nanterre)
 - ▶ Surface totale : 28 993m² - Nb de locaux :978u.
- ↳ Score AC1 (Site de Nanterre)
 - ▶ Surface totale : 13 663m² - Nb de locaux :234u.
 - ▶ 75 salles de cours / 58 bureaux administratifs ou enseignants / 63 circulations horizontales / 38 locaux techniques
- ↳ Score AC2 (Site de Nanterre)
 - ▶ Surface totale : 1 140m² – Nb de locaux : 44u.
 - ▶ Nb des locaux publics : 12u. (1 102m²)
 - ▶ Autre locaux : techniques et logistique : 19u. (38m²)
 - ▶ 13 vides sanitaires contenant des débris de conduites fibrociment
